## Studi Penanganan Kawasan Permukiman Kumuh Di Desa Senga Selatan Kecamatan Belopa Kabupaten Luwu *Study on Handling Slum Settlement Areas in South Senga Village, Belopa District, Luwu Regency*

Penelitian ini dilakukan di Dusun Tadette, Desa Senga Selatan, Kecamatan Belopa, Kabupaten Luwu yang merupakan salah satu kawasan dengan klasifikasi kumuh berdasarkan SK Gubernur Sulawesi Selatan Nomor 956 tahun 2020 tentang Penetapan Lokasi Lingkungan Perumahan Dan Permukiman Kumuh Kewengan Provinsi Sulawesi Selatan. Adapun waktu yang dibutuhkan dalam penelitian ini yaitu terhitung dari bulan maret 2023 hingga mei 2023.

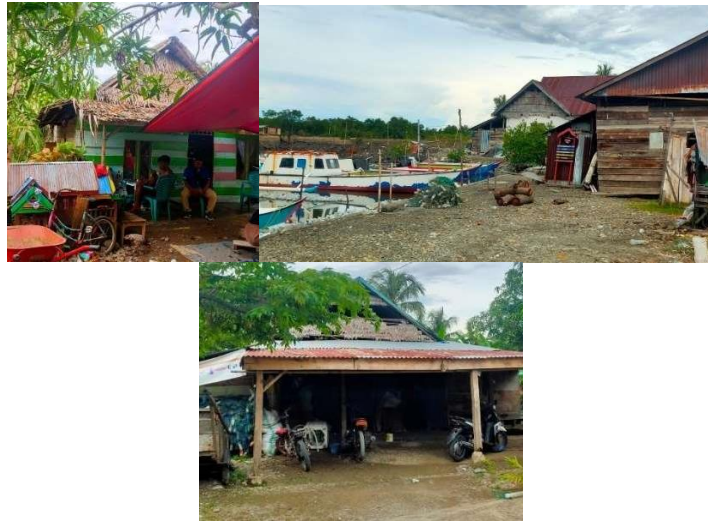
**Gambar 8.** Kondisi Bangunan

Berdasarkan hasil observasi pengamatan langsung di lapangan, kondisi bangunan gedung di kawasan Tadette memiliki kepadatan bangunan sedang, serta pembangunan rumah penduduk tidak sesuai dengan pedoman teknis yang berlaku. Untuk keteraturan bangunan, sebagian rumah di Dusun Tadette mengikuti alur jalan, sehingga memiliki keteraturan baik.

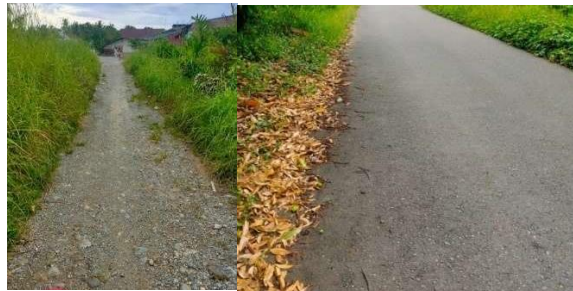
**Gambar 9. Kondisi Jalan**

Jaringan jalan yang merupakan penghubung antar wilayah atau kawasan, harus sesuai dengan ketentuan standar kebutuhan pelayanan yang berlaku. Berdasarkan hasil observasi di lapangan masih belum memenuhi standar teknis sesuai badan jalan. Kondisi jalan lingkungan Di Dusun Tadette belum sepenuhnya baik dikarenakan masih ada jalan yang kurang layak seperti jalan pengerasan apabila musim hujan menjadi becek sehingga membutuhkan perbaikan.

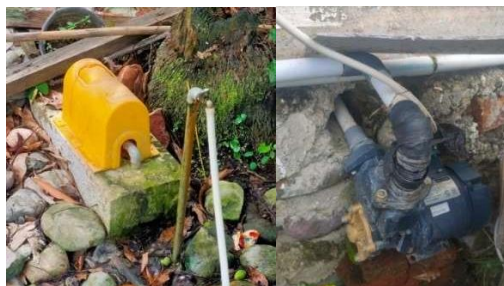
**Gambar 10. Kondisi Sumber Air Bersih**

Air bersih merupakan salah satu komponen penting dalam kehidupan. Mayoritas masyarakat mengakses air minum sumur bor, sumur galian, dan PAMSIMAS (Bantuan Desa). Berdasarkan hasil survey di lapangan, kondisi penyediaan air minum belum terpenuhi secara kuantitas dan kualitas dikarenakan sumur bor yang digunakan airnya berasa dan PAMSIMAS juga tidak selalu lancar mengaliri air ke setiap rumah.

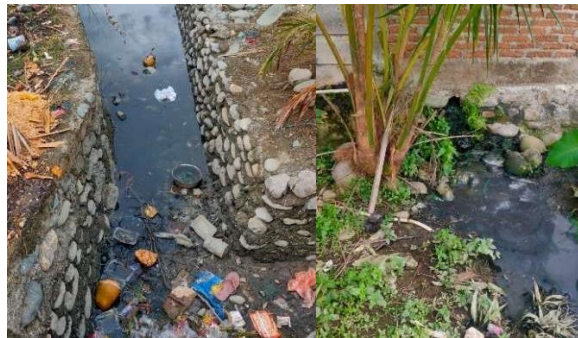
**Gambar 11.** Kondisi Air Limbah

Berdasarkan hasil observasi lapangan pengelolaan air limbah di lokasi penelitian kurang baik dikarenakan masih adanya rumah tangga yang yang tidak memiliki sarana dan prasarana air limbah sesuai persyaratan teknis seperti membuang langsung limbah rumah tangga ke dalam rumah.

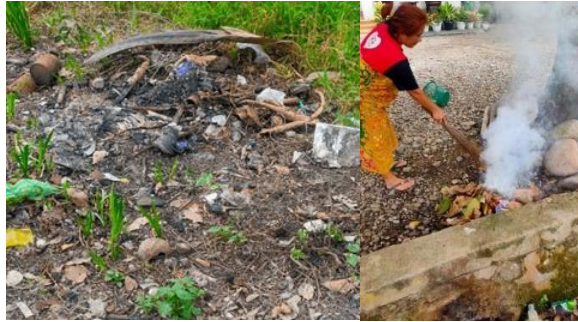
Gambar 12. Kondisi Pengelolaan Persampahan

Berdasarkan hasil observasi lapangan kondisi system jaringan persampahan di lokasi penelitian tidak sesuai dengan persyaratan teknis karena masyarakat cenderung membuang sampah di pekarangan rumah atau tanah kosong dan kemudian membakar sampah. Hal tersebut disebabkan belum adanya system jaringan persampahan seperti motor/mobil sampah masuk ke lokasi penelitian yang mengharuskan masyarakat membakar sampahnya.
